Przedmiotem opracowania jest inwentaryzacja zieleni w otoczeniu kortów tenisowych położonych na terenie Ośrodka Sportu i Rekreacji w m. st. Warszawie w Dzielnicy Ursus przy ul. Sosnkowskiego 3. Są tu cztery korty ziemne, w okresie zimowym przykryte halą pneumatyczną. Planowana inwestycja przewiduje modernizację kortów wraz z powstaniem nowej hali namiotowej.

OSiR m.st. Warszawy w Dzielnicy Ursus ul. Sosnkowskiego 3

Otoczenie kortów tenisowych

1. Inwentaryzacja zieleni Modernizacja czterech kortów tenisowych oraz przykrycia kortów halą namiotową OSiR m. st. Warszawa, dzielnica Ursus ul. Sosnkowskiego 3, 02-495 Warszawa	
		ZLECENIODAWCA: KC Architekti Krzysztof Cieślak ul. Warszawska 58c/44, 02-496 Warszawa	
WYKONAWCANNADZÓR AUTORSKI: FIORBUD Sebastian Pawowski Inspektor Nadzoru Prac w Terenach Zieleni w tym zakresie wykonywane nr upr. SITONOT 09/09/2017 Plonunów 6A, 05-870 Błonie		inż. architekt krajoznawczy Sebastian Pawowski Plonunów 6A, 05-870 Błonie I.kont. 609 779 058 NIP 112 15 61 30, E.g. 015339557	
skala 1:200 DATA: 26.03.2018		ZESPÓŁ AUTORSKI: mgr inż. Beata Marciniak, architekt krajoznawcy

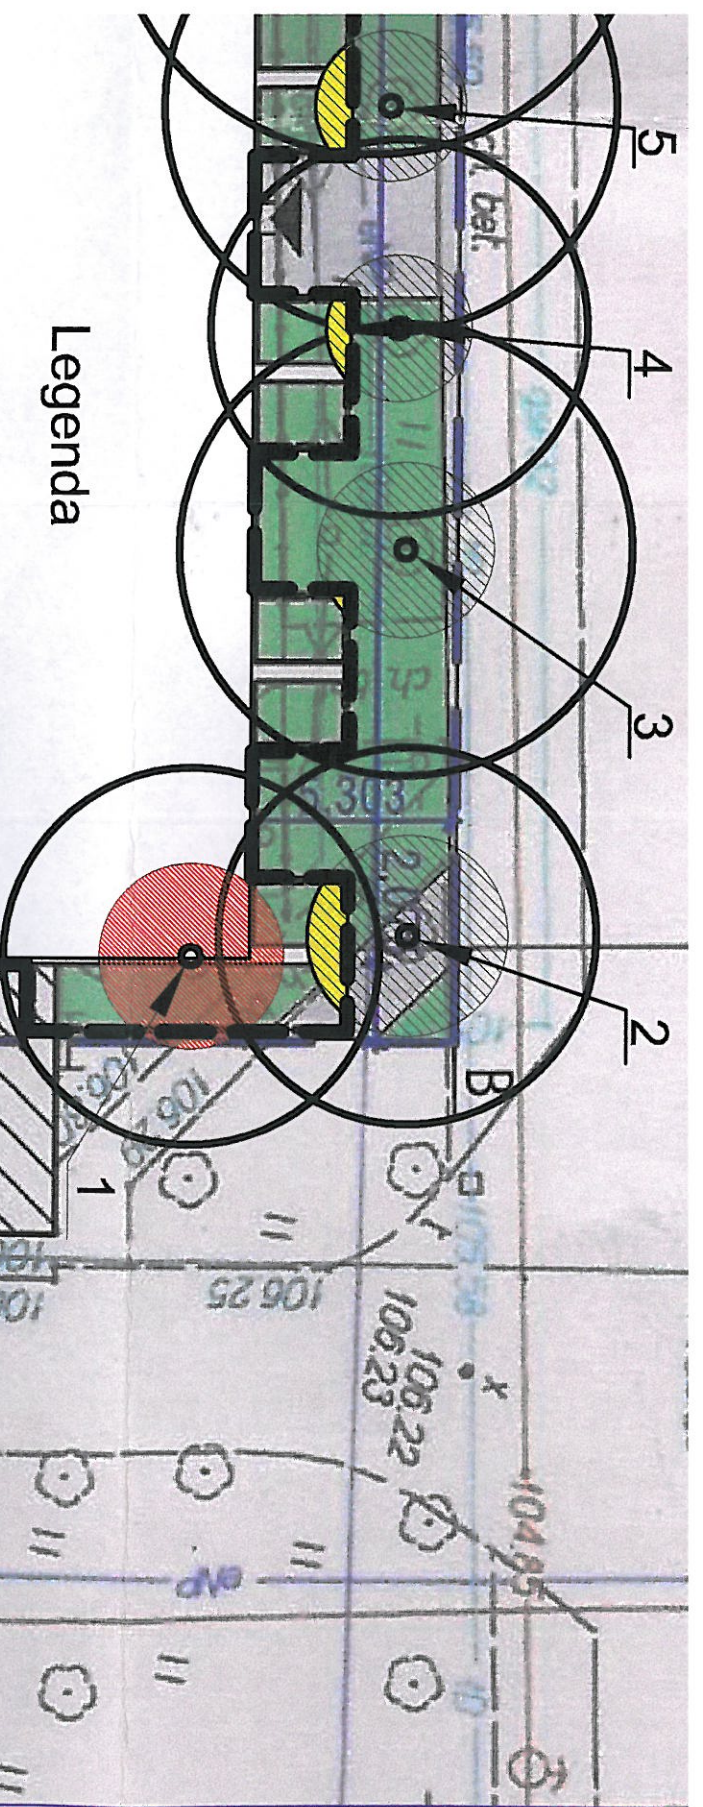
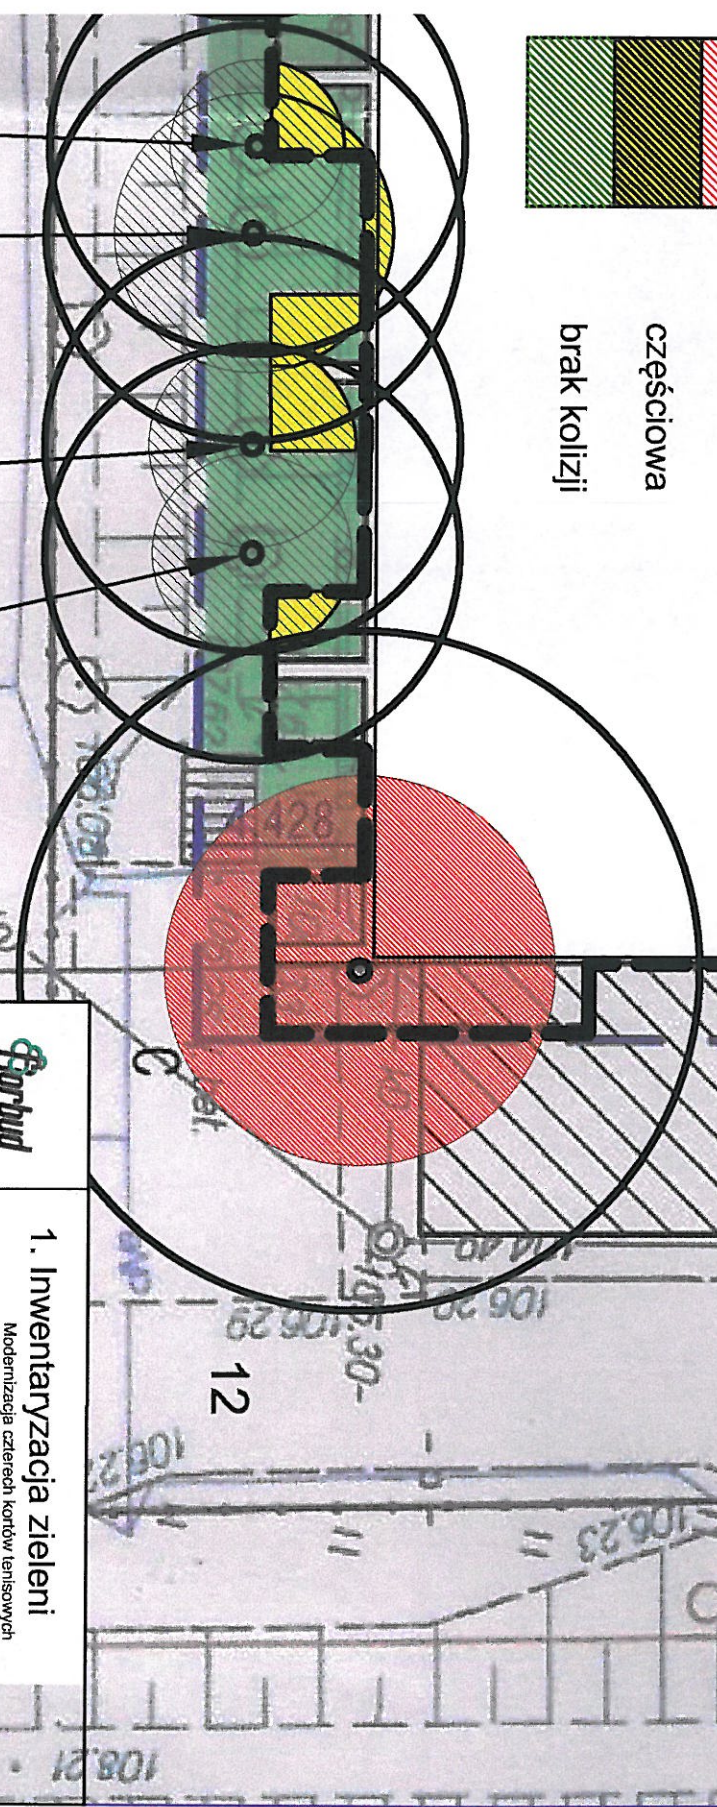
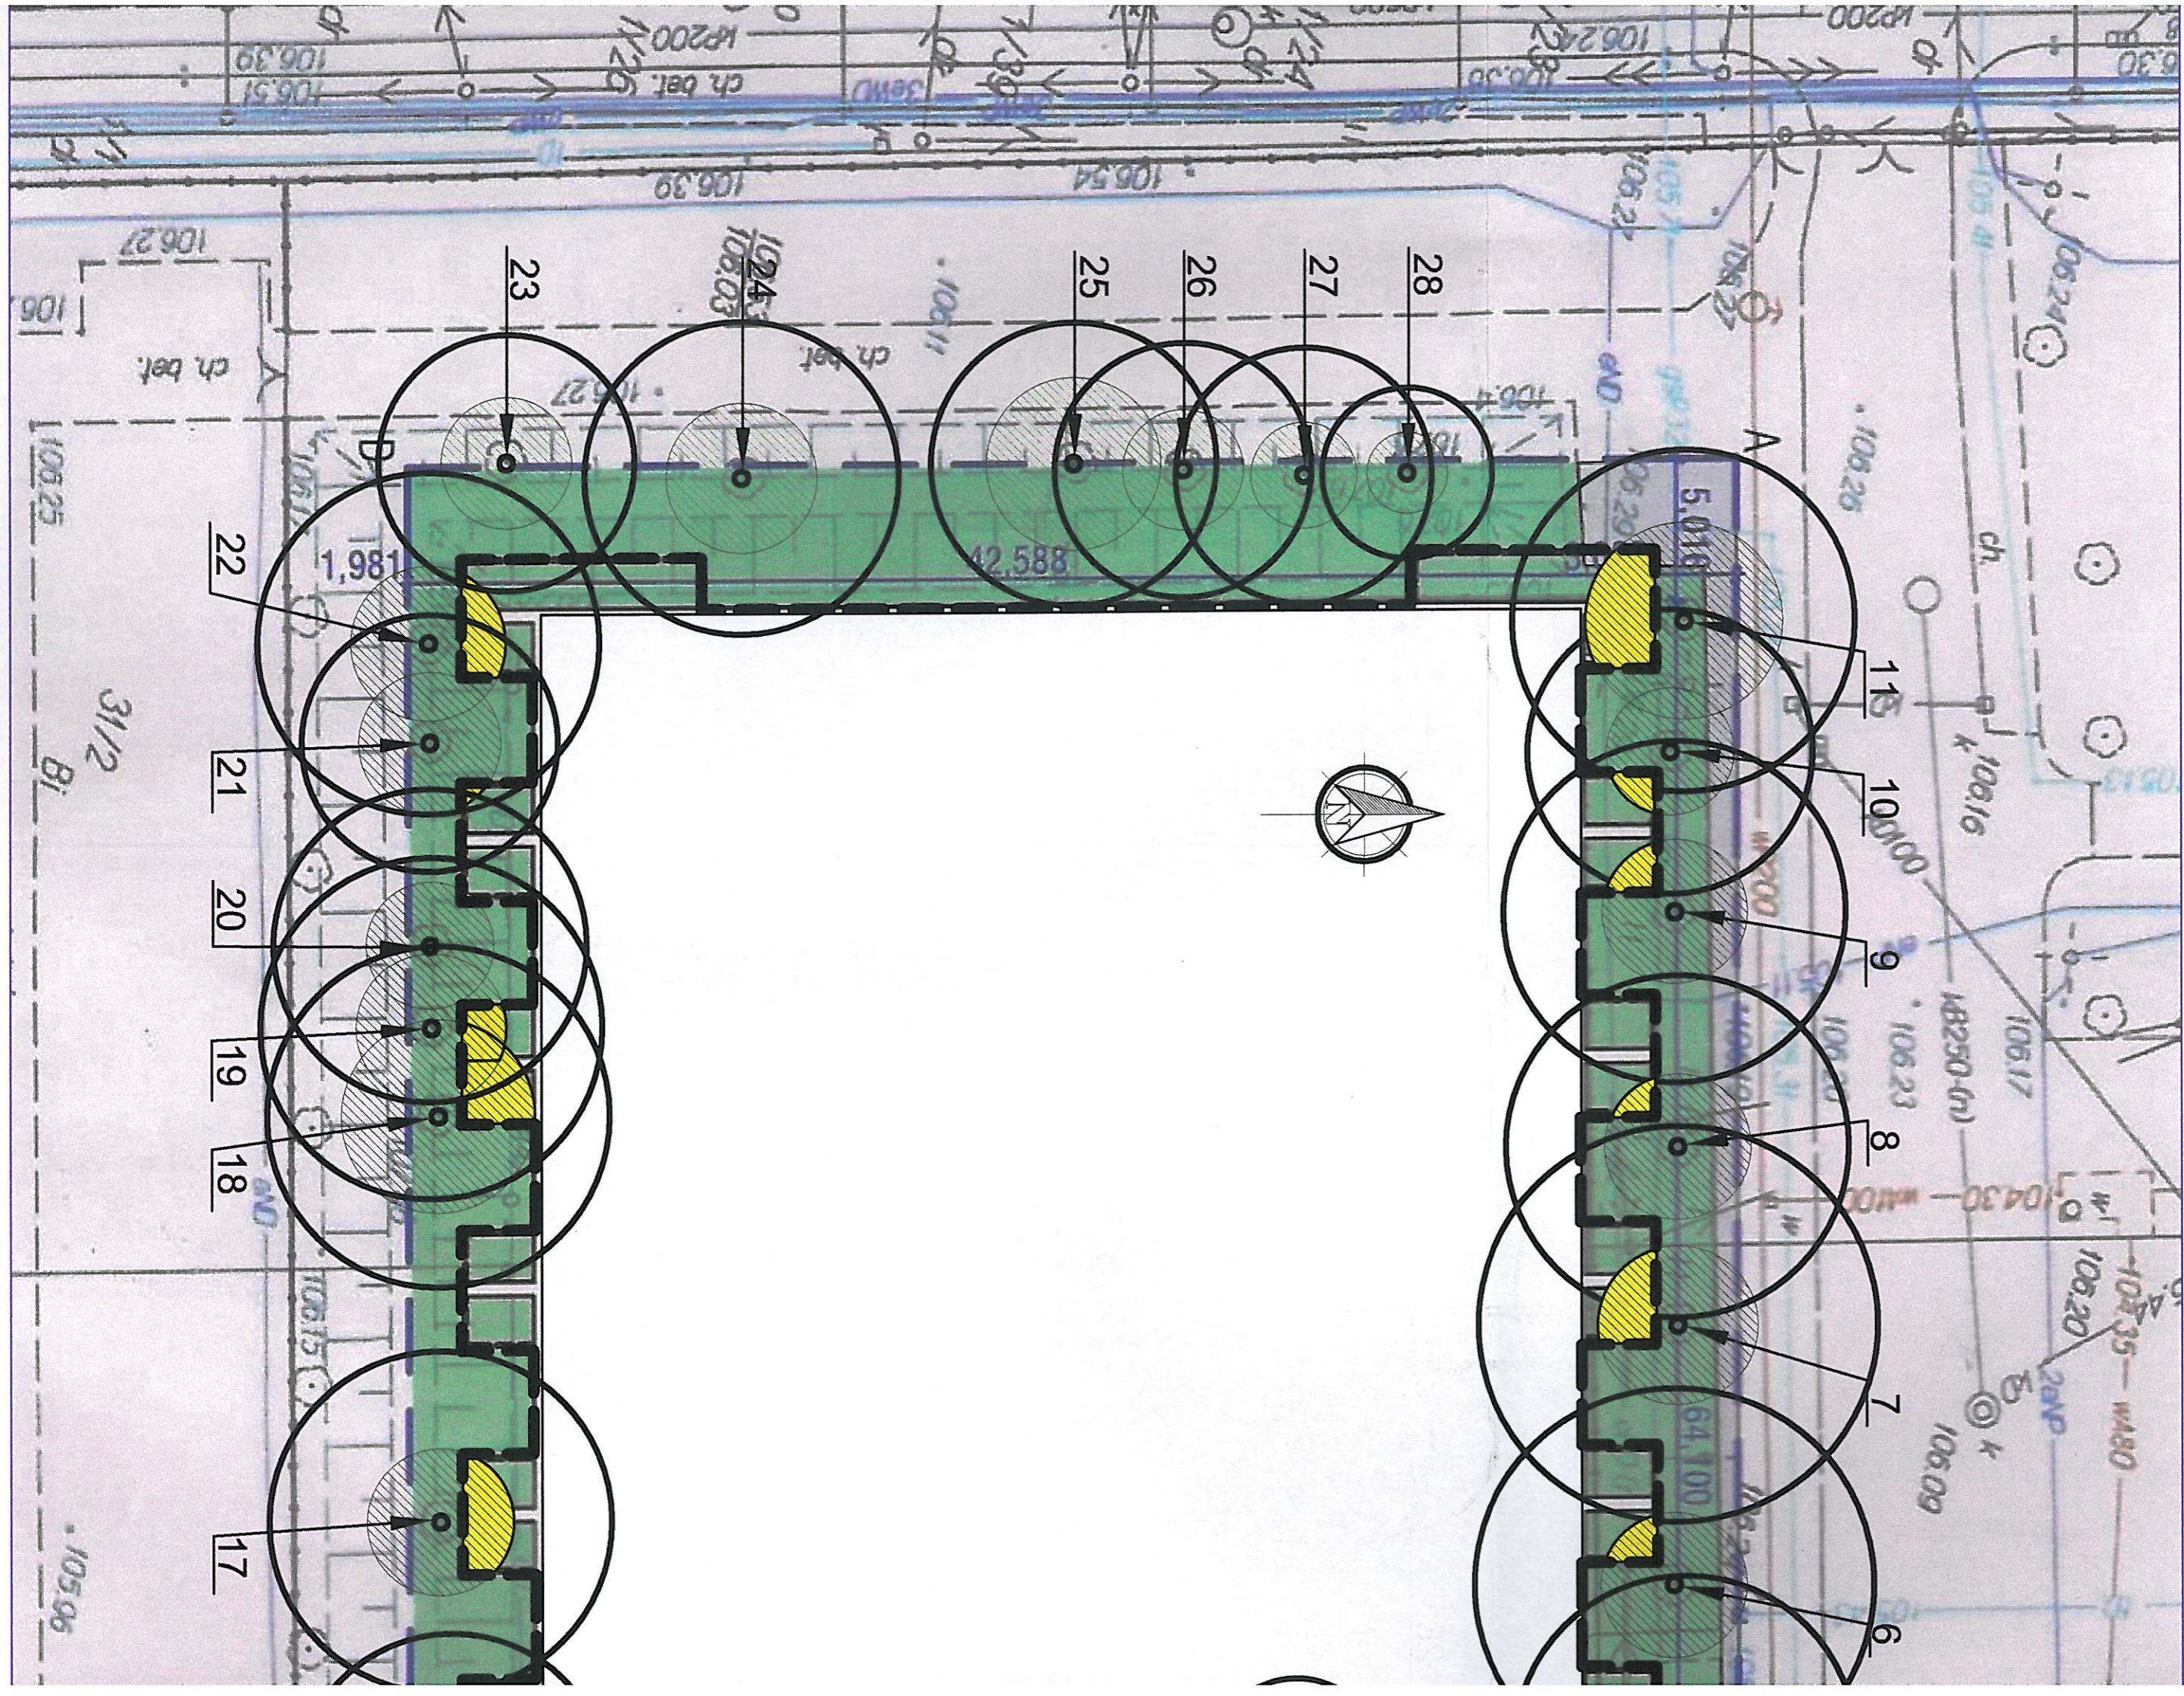
- dwa drzewa (nr 1 i 12) pozostają w całkowitej kolizji z planowaną inwestycją
- dziewiętnaście drzew (od nr 2-11, 13,14, 16-22) pozostaje w częściowej kolizji z planowaną inwestycją
- siedem drzew (nr 15 i 23-28) wykazuje brak kolizji z planowaną inwestycją
- drzewa znajdujące się na nasypie (nr 13-28) w większości mają zachwianą statykę, częściowo odsłonięte korzenie. Korzenie odpowiadające za podstawowe procesy fizjologiczne są zlokalizowane bezpośrednio pod powierzchnią gruntu lub pod darnią i sięgają średnio do głębokość 20-40 cm, maksymalnie 80 cm.
- drzewa znajdujące się na nasypie narażone są na przesychnanie bryły korzeniowej, co może się pogłębić w wyniku budowy. Planowana inwestycja może wpłynąć na stosunki wodne panujące na terenie ośrodka
- wszystkie drzewa mają korony z widocznymi technicznymi cięciami redukcyjnymi.

- wykonanie planowanej inwestycji wg pierwotnego planu budowy spowoduje znaczne pogorszenie warunków przyrodniczych dla większości drzew znajdujących się w bezpośrednim sąsiedztwie inwestycji. Przycięcie korzeni w obrębie strefy ryzyka korzeni może spowodować zachwianie statyki, osłabienie a nawet całkowitą utratę żywotności drzew.
